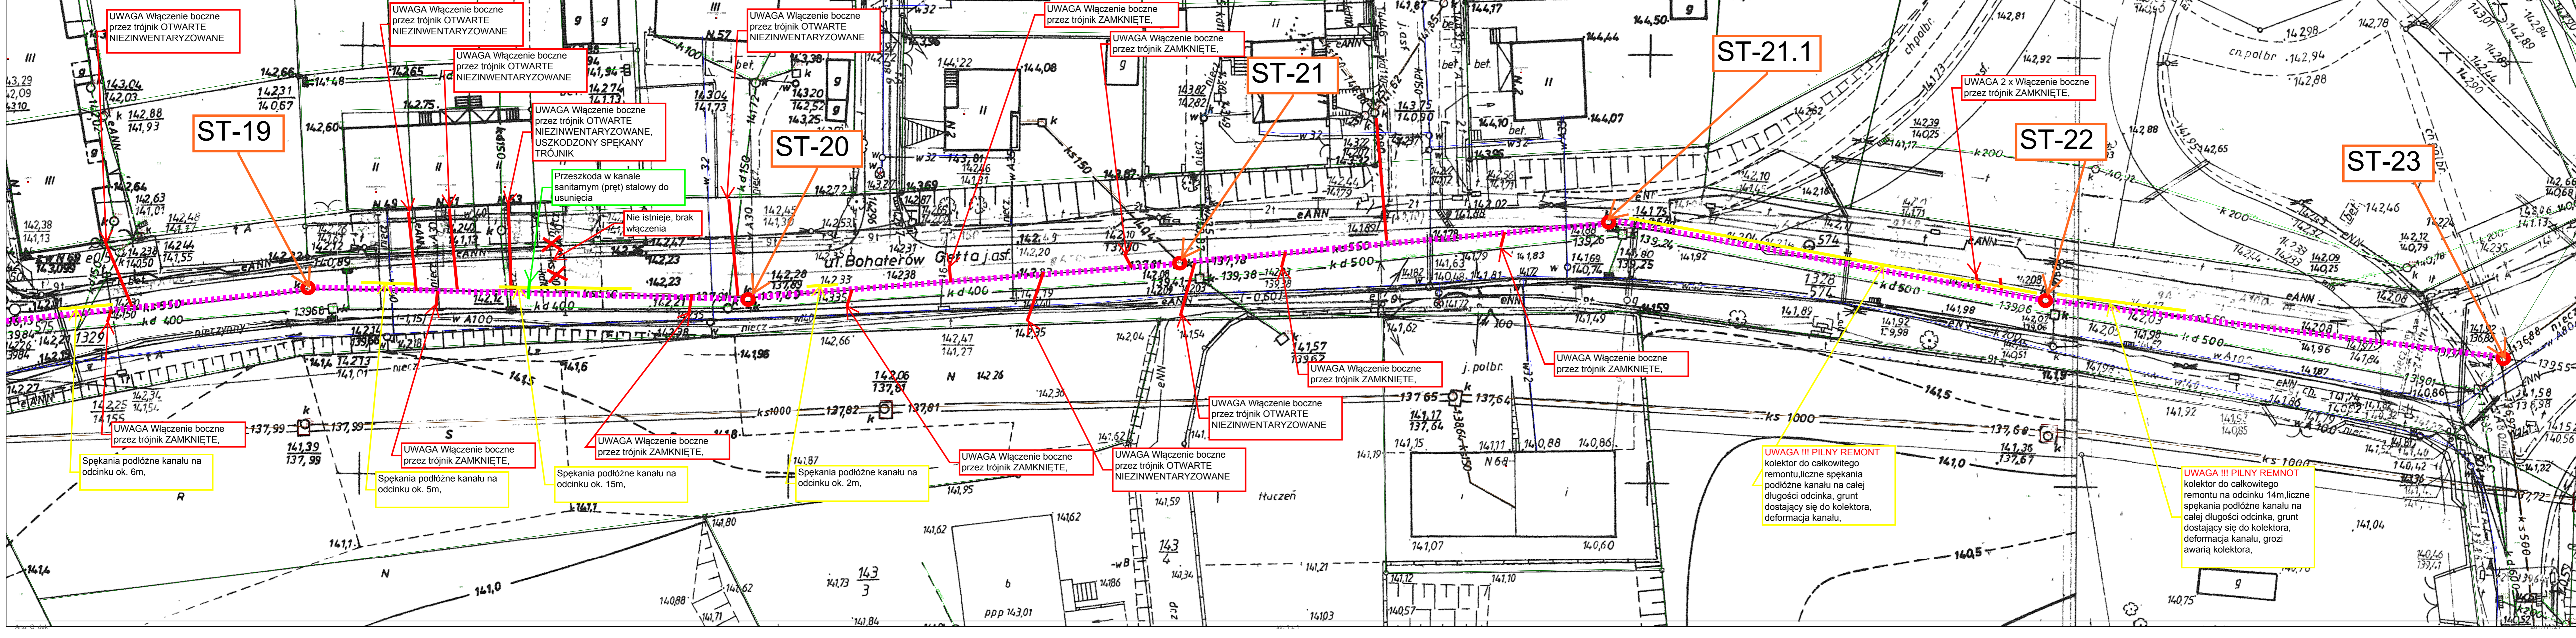
UWAGA Włączenie boczne przez trójnik OTWARTE NIEZINWENTARYZOWANE, USZKODZONY SPEKANY TRÓJNIK

Przeszkoda w kanale sanitarnym (pręt) stalowy do usunięcia

UWAGA Włączenie boczne przez trójnik ZAMKNIĘTE, Spękania podłożne kanału na odcinku ok. 6m,

UWAGA Włączenie boczne przez trójnik ZAMKNIĘTE, Spękania podłożne kanału na odcinku ok. 5m,

UWAGA Włączenie boczne przez trójnik ZAMKNIĘTE, Spękania podłożne kanału na odcinku ok. 15m,

UWAGA Włączenie boczne przez trójnik ZAMKNIĘTE, Spękania podłożne kanału na odcinku ok. 2m,

UWAGA !!! PILNY REMONT kolektor do całkowitego remontu, liczne spękania podłożne kanału na całej długości odcinka, grunt dostający się do kolektora, deformacja kanału,

UWAGA !!! PILNY REMONT kolektor do całkowitego remontu na odcinku 14m, liczne spękania podłożne kanału na całej długości odcinka, grunt dostający się do kolektora, deformacja kanału, grozi awarią kolektora,
