PROTOKÓŁ Z BADAŃ LEKKĄ SONDĄ DYNAMICZNĄ

data: 08-02-2019
miejsce badań: zasypka wykopu po rozebranym budynku
punkt nr: 1

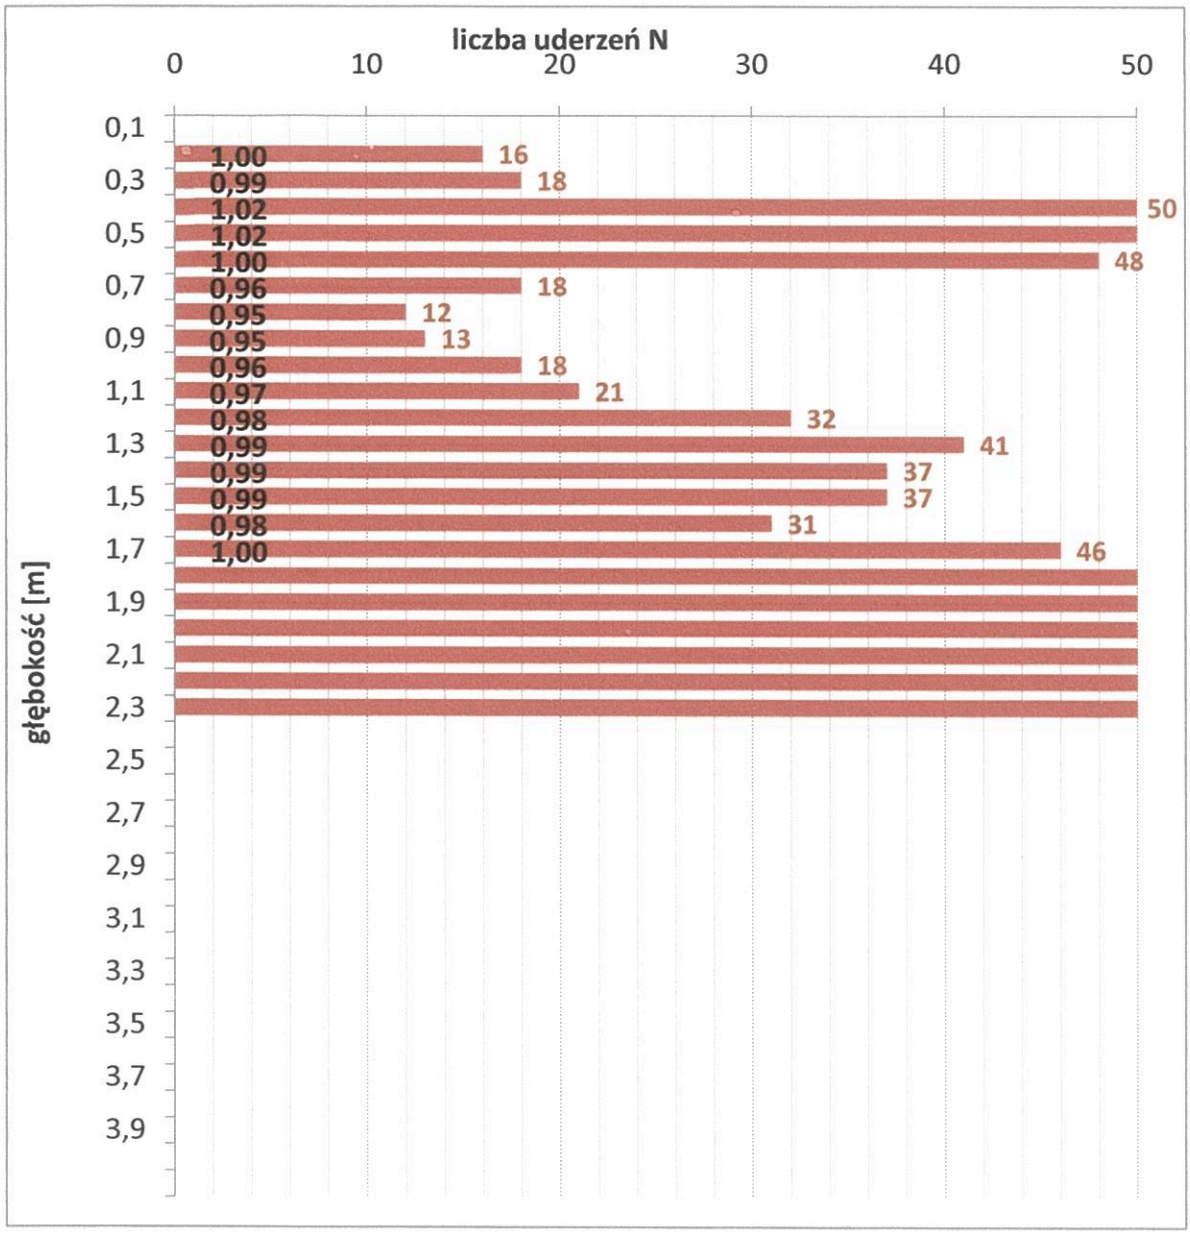
punkt nr: 1

Uwaga: od głębokości 1,7 m prawdopodobne gruzy.
Badania wykonano zgodne z procedurą opisaną w normie
PN-EN ISO 22476 Rozpoznawania i badania geotechniczna. Badania polowe.
Interpretację stopnia zagęszczenia przeprowadzono zgodnie z PN-B-04452
Przeliczenie I_D/I_S zgodnie z "Instrukcją Badań Podłoża Gruntowego"

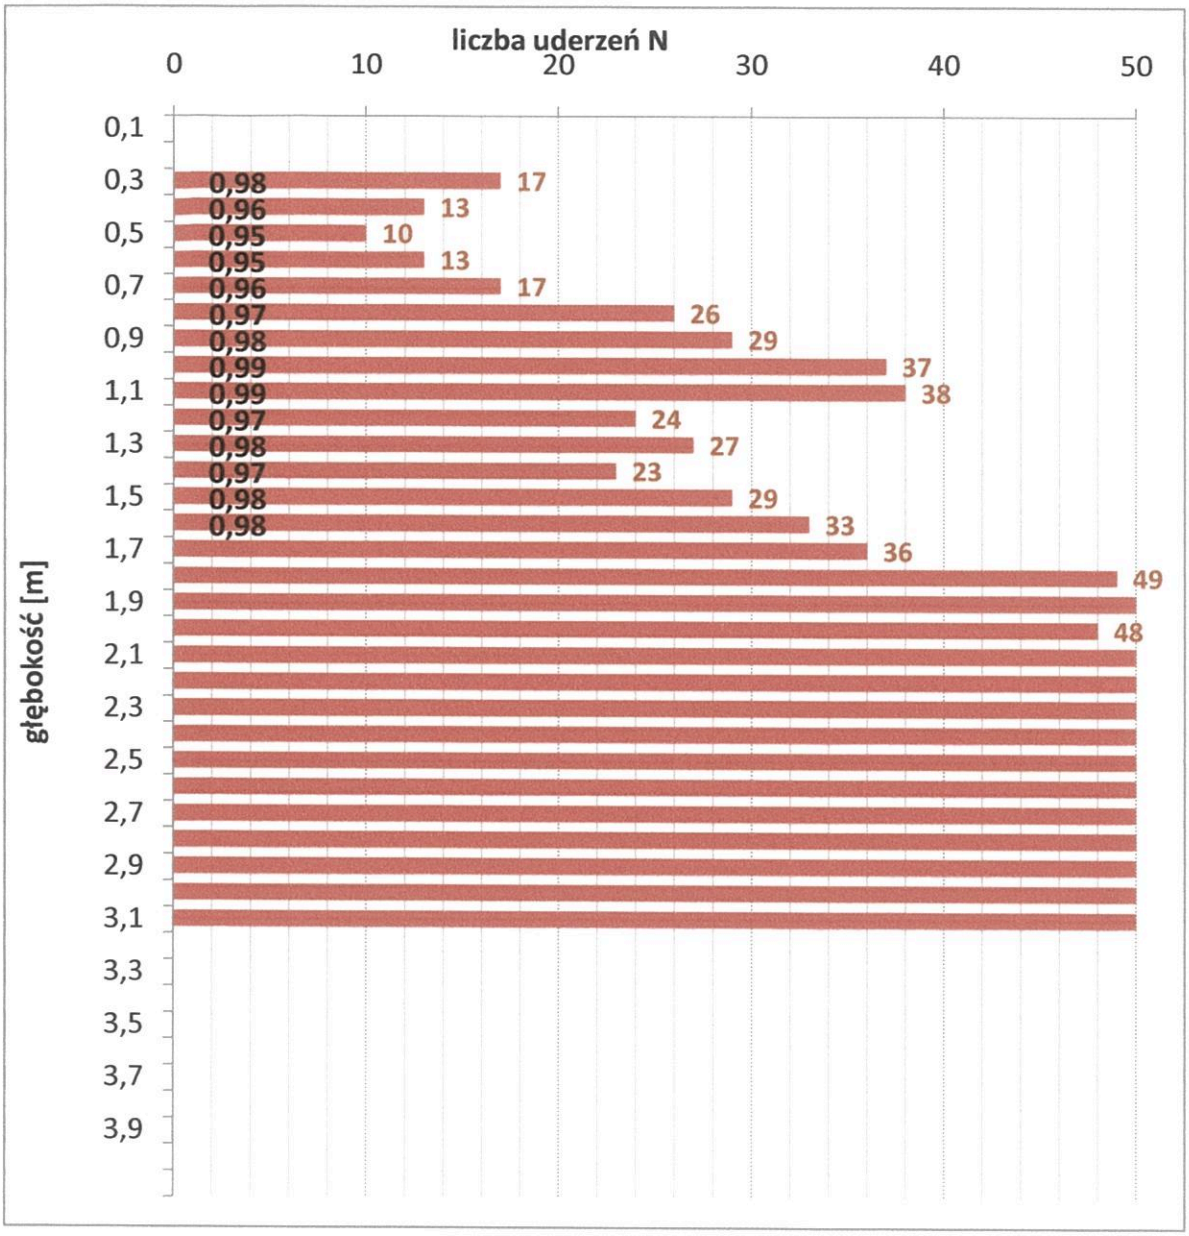
punkt nr: 3

Uwaga: od głębokości 1,7 m prawdopodobne gruzy.
Badania wykonano zgodne z procedurą opisaną w normie
PN-EN ISO 22476 Rozpoznawania i badania geotechniczna. Badania polowe.
Interpretację stopnia zagęszczenia przeprowadzono zgodnie z PN-B-04452
Przeliczenie I_D/I_S zgodnie z "Instrukcją Badań Podłoża Gruntowego"

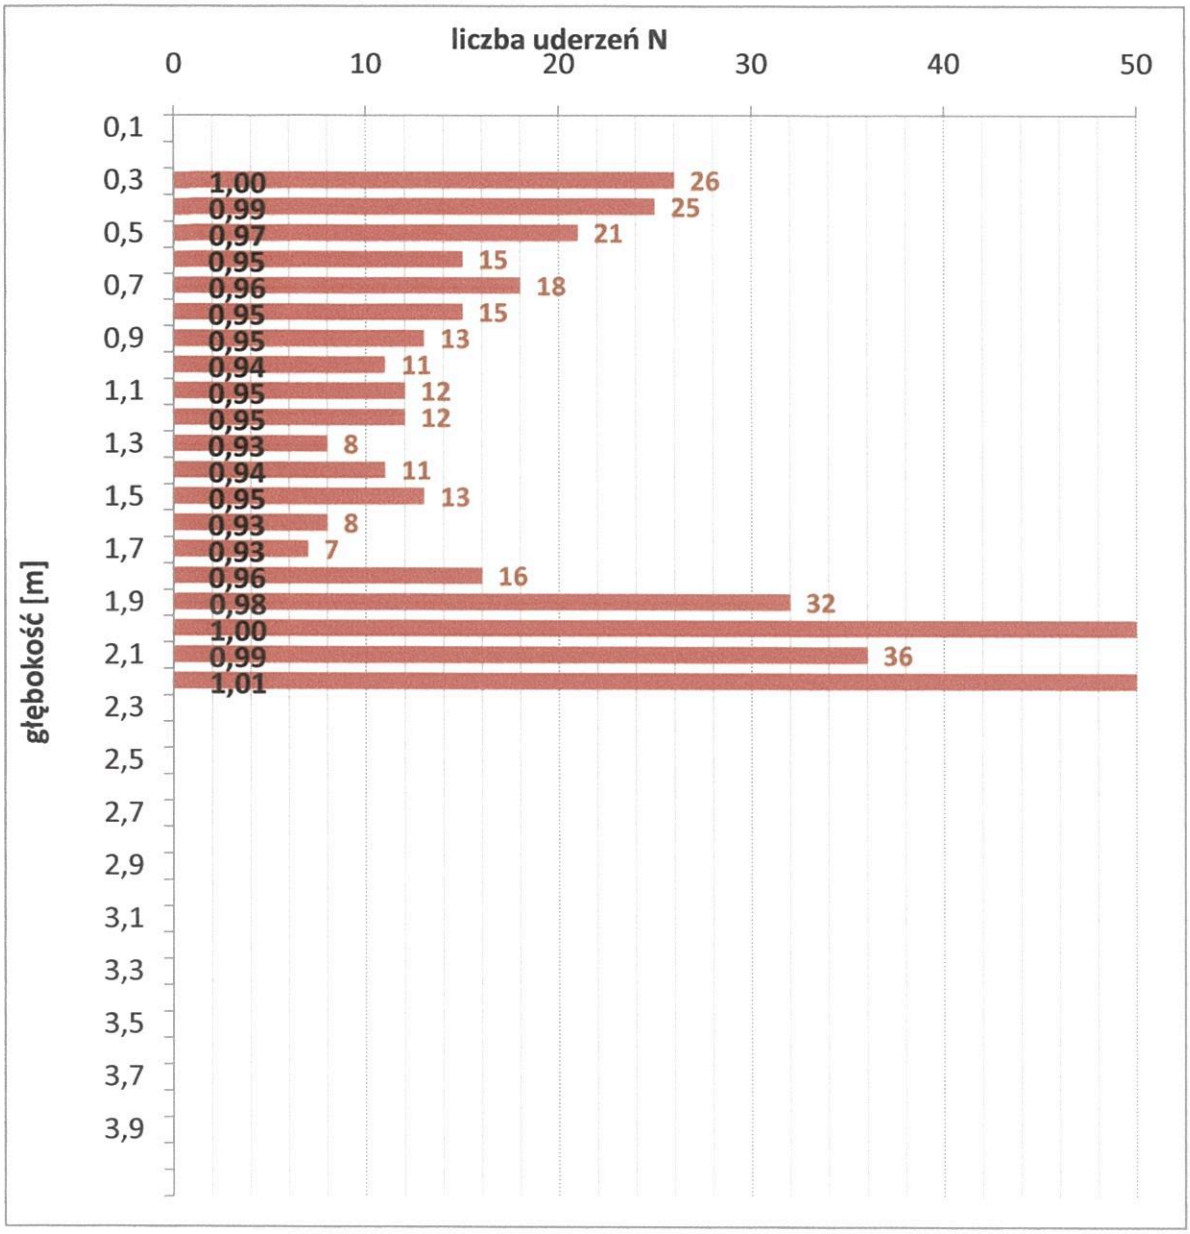
punkt nr: 2

Uwaga: od głębokości 2,2 m brak postępu, prawdopodobne resztki fundamentów
Badania wykonano zgodne z procedurą opisaną w normie
PN-EN ISO 22476 Rozpoznawania i badania geotechniczna. Badania polowe.
Interpretację stopnia zagęszczenia przeprowadzono zgodnie z PN-B-04452
Przeliczenie I_D/I_S zgodnie z "Instrukcją Badań Podłoża Gruntowego"

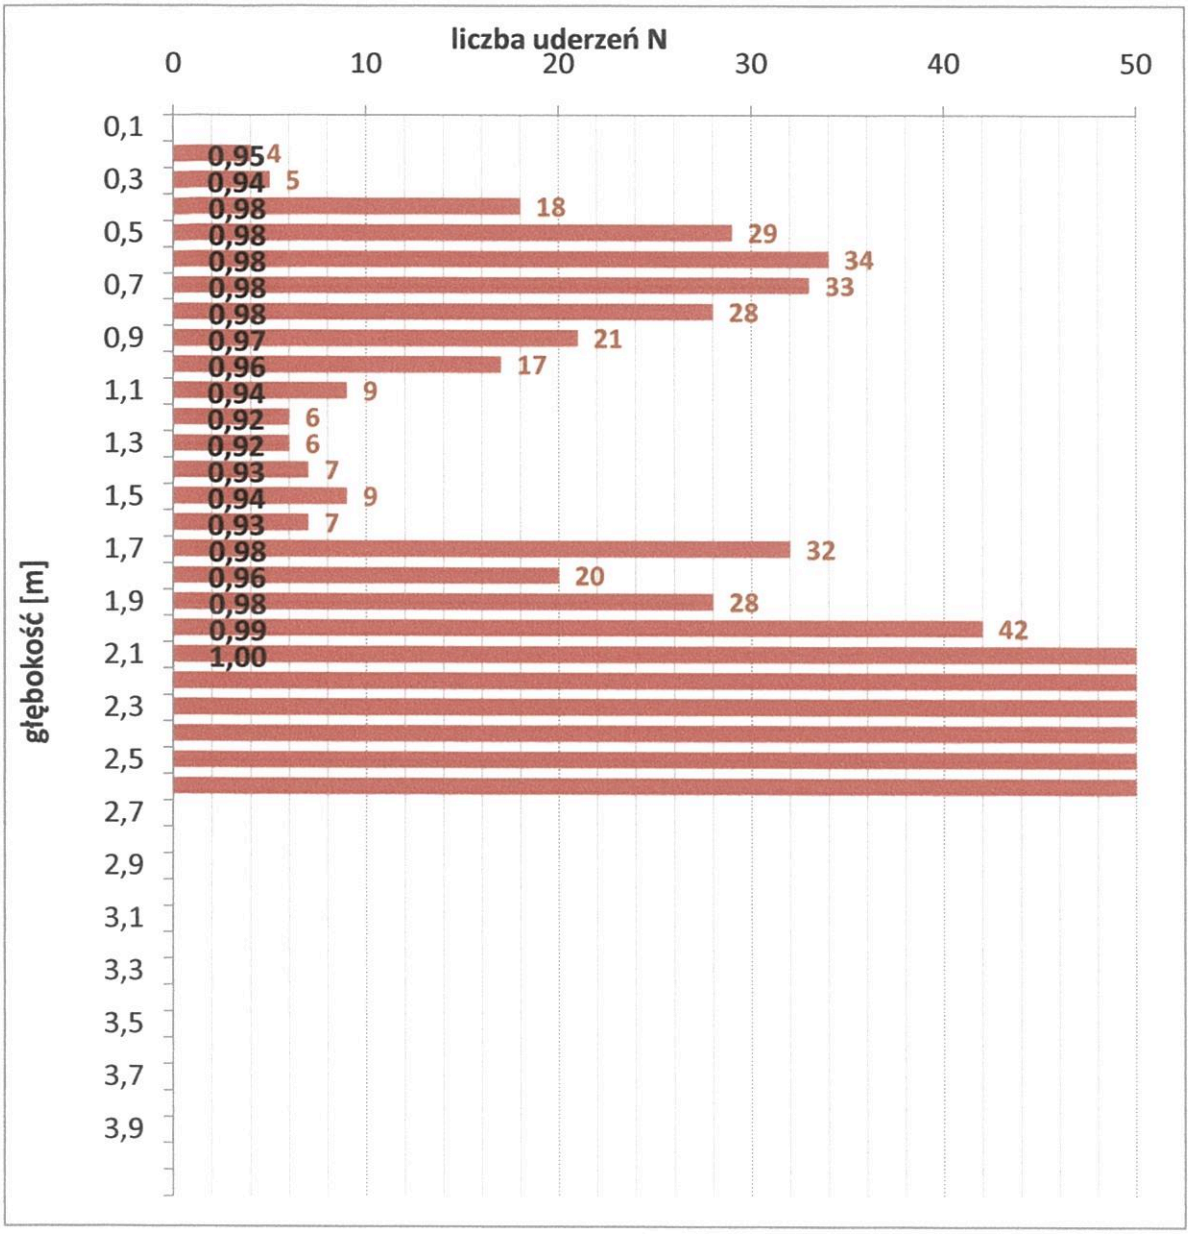
punkt nr: 4

Uwaga: od głębokości 2,1 m prawdopodobne gruzy.
Badania wykonano zgodne z procedurą opisaną w normie
PN-EN ISO 22476 Rozpoznawania i badania geotechniczna. Badania polowe.
Interpretację stopnia zagęszczenia przeprowadzono zgodnie z PN-B-04452
Przeliczenie I_D/I_S zgodnie z "Instrukcją Badań Podłoża Gruntowego"

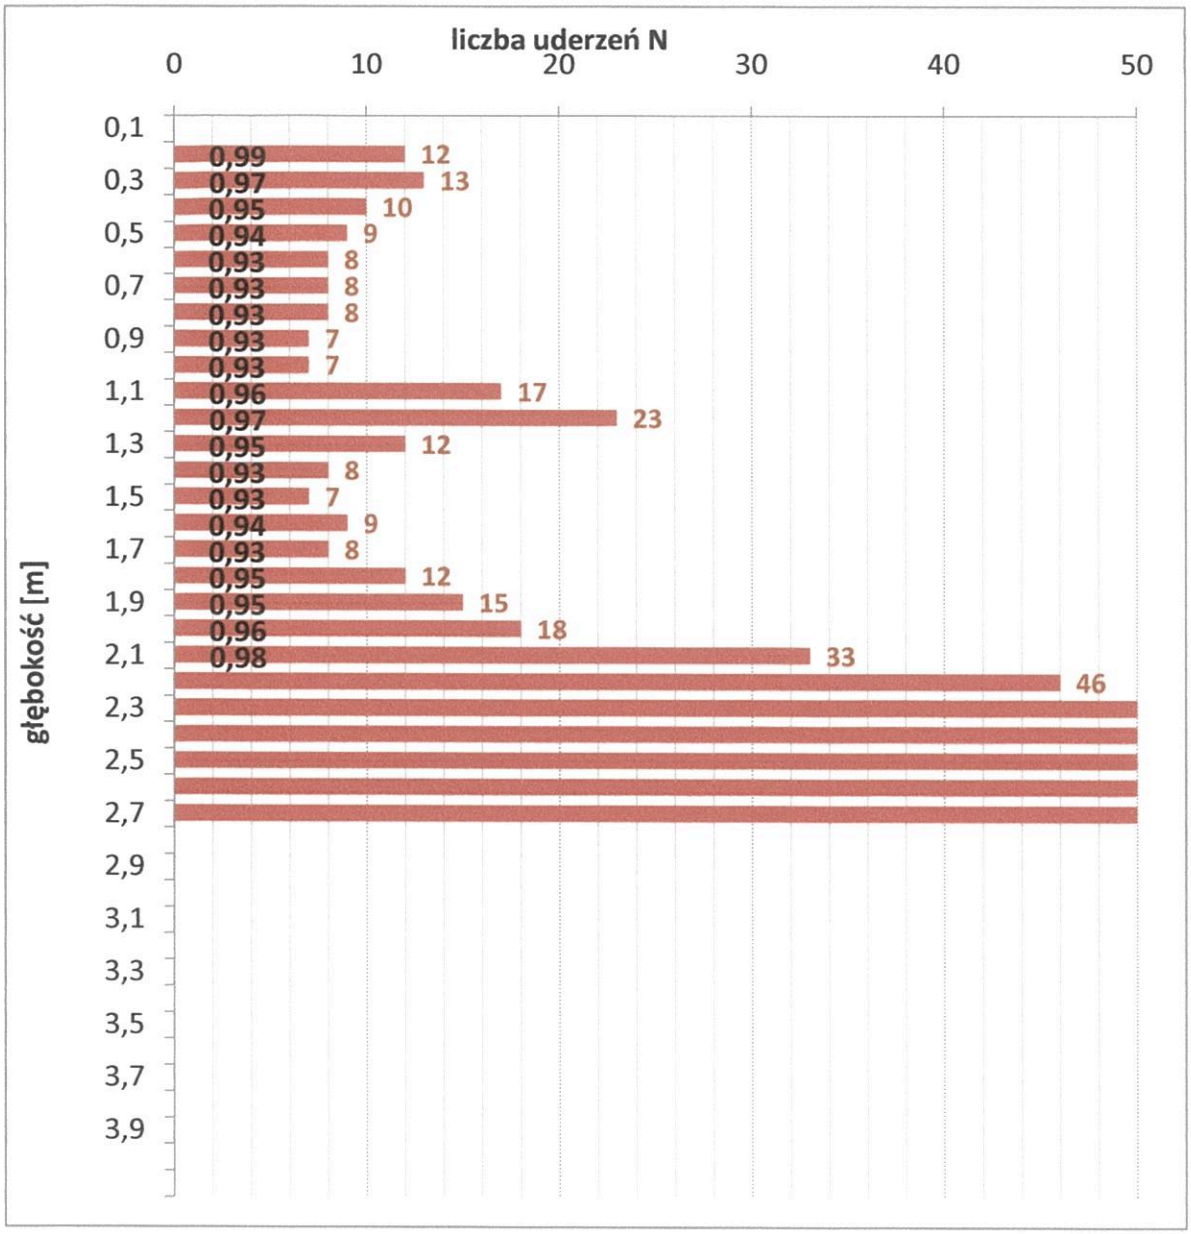
punkt nr: 5

Uwaga: od głębokości 2,1 m prawdopodobne gruzy.
Badania wykonano zgodne z procedurą opisaną w normie
PN-EN ISO 22476 Rozpoznawania i badania geotechniczna. Badania polowe.
Interpretację stopnia zagęszczenia przeprowadzono zgodnie z PN-B-04452
Przeliczenie I_D/I_S zgodnie z "Instrukcją Badań Podłoża Gruntowego"
