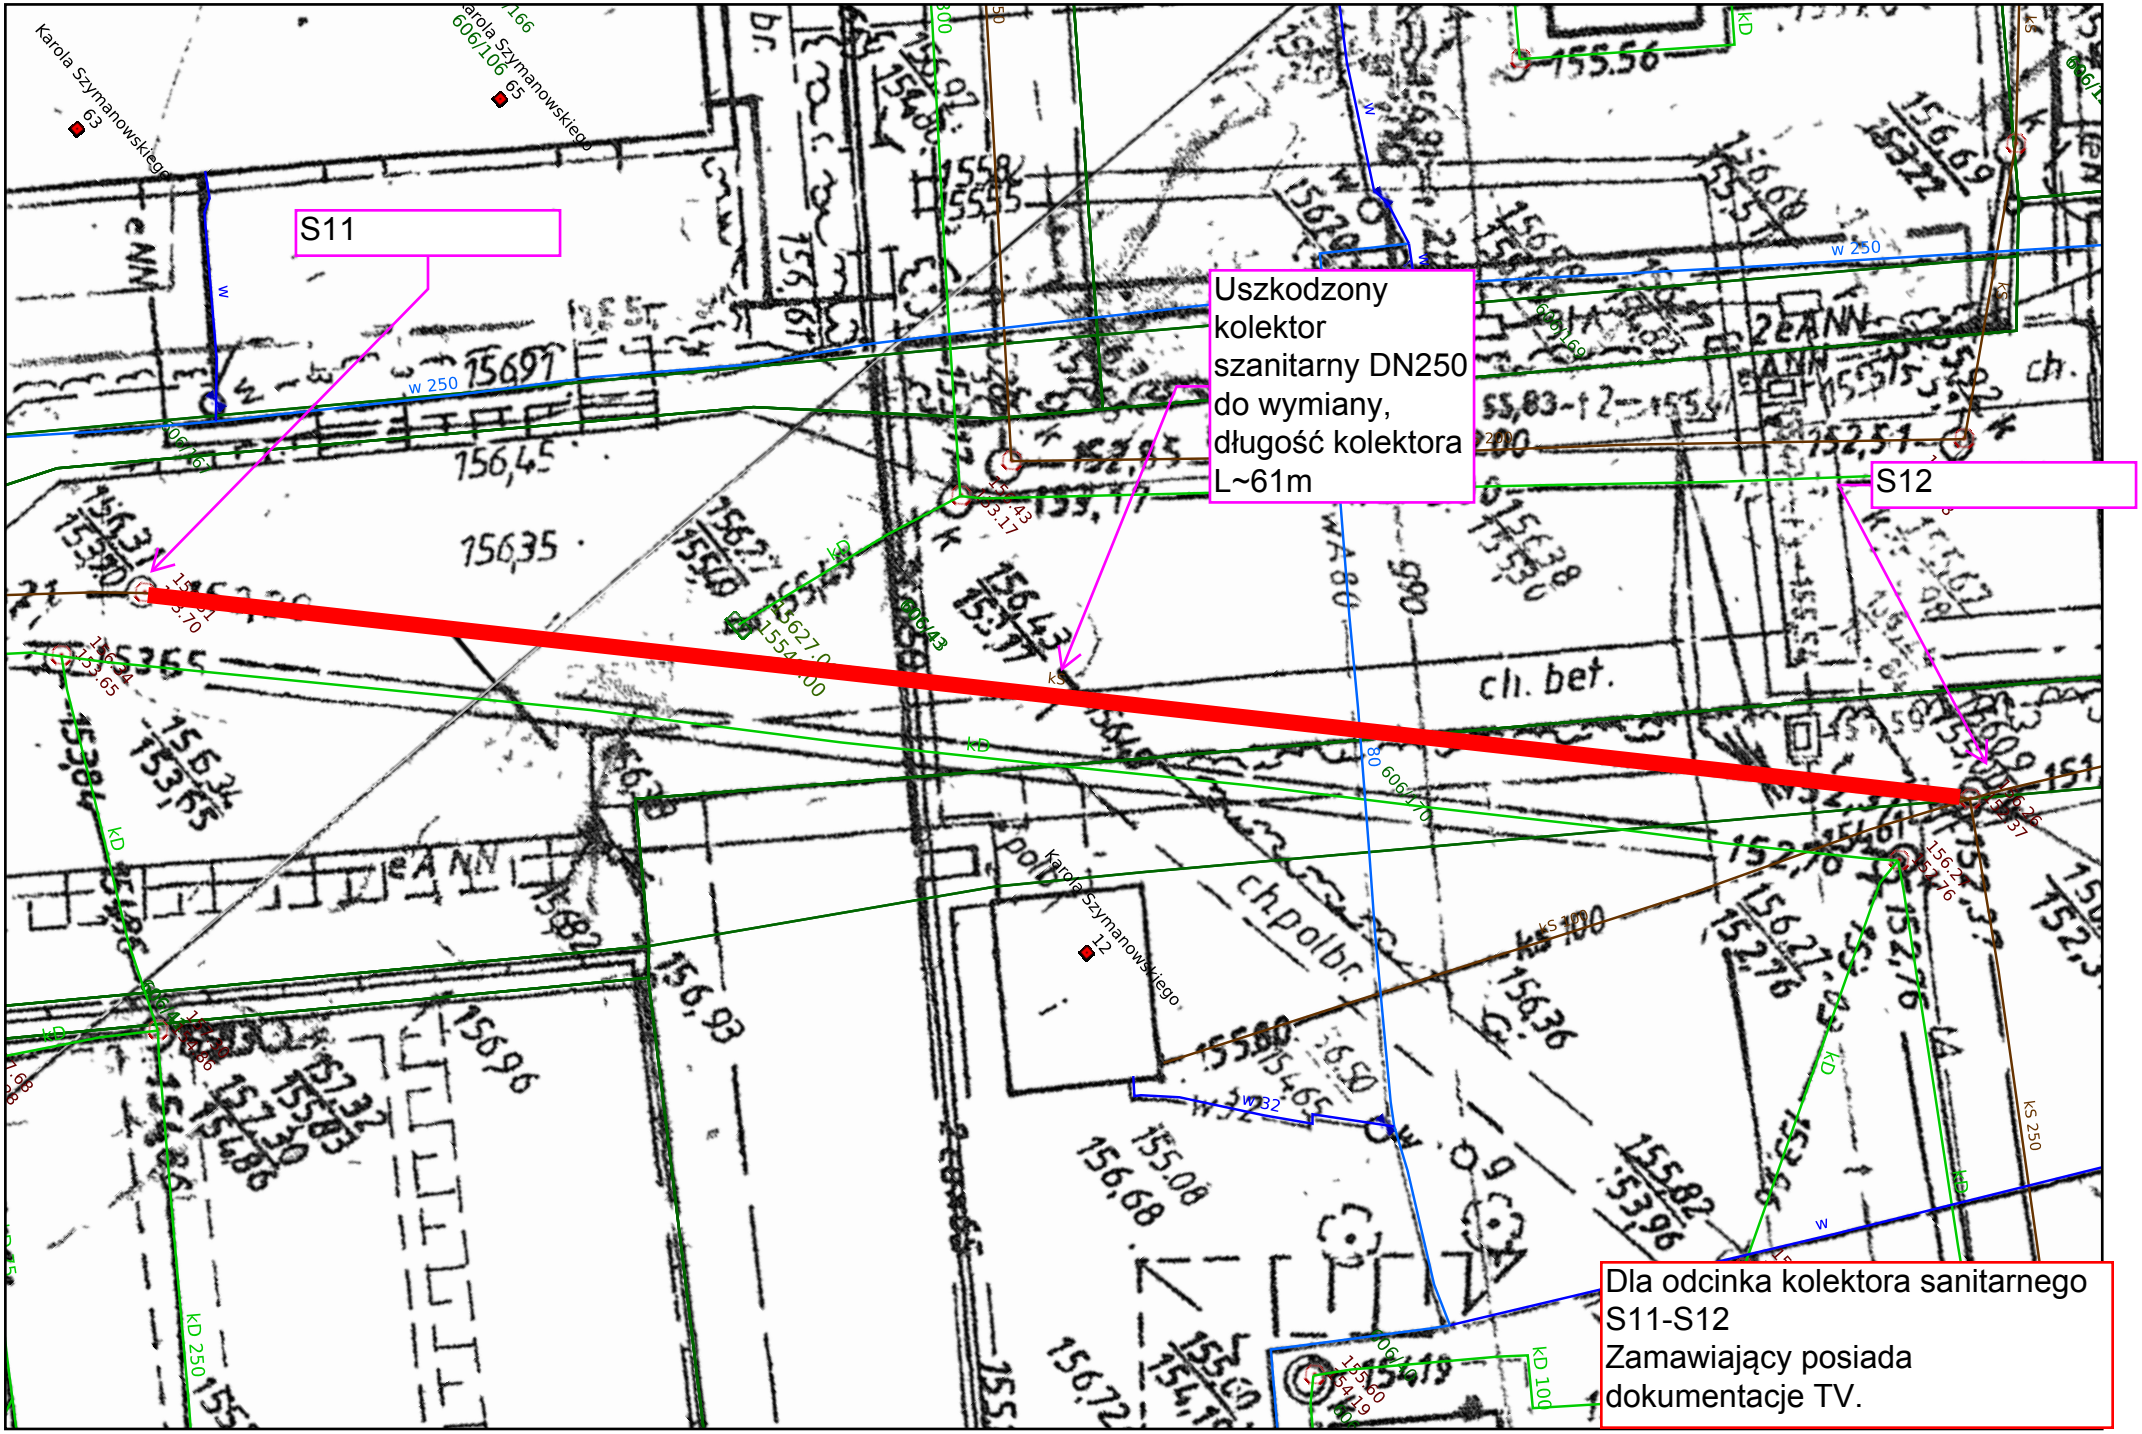
S11
Uszkodzony kolektor szanitarny DN250 do wymiany, długość kolektora L~61m
S12
Dla odcinka kolektora sanitarnego S11-S12
Zamawiający posiada dokumentacje TV.
Karola Szymanowskiego 63
Karola Szymanowskiego 65
Karola Szymanowskiego 12
ch. bet.
ch.polbr.
w 250
kD 250
ks 250
156,45
156,35
156,93
156,96
155,56
155,08
156,68
155,82
155,80
156,36
156,72
